## Aviso de Segurança do Produto - Ação Corretiva

### DEWALT DHS780 Serra Esquadria Telescópica

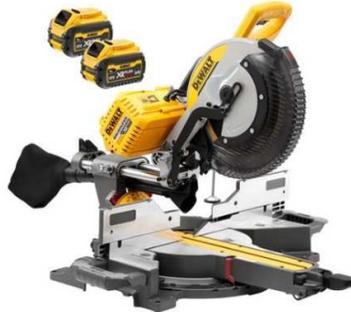
A DEWALT identificou um problema envolvendo a proteção de plástico traseira em alguns dos seguintes produtos de uso profissional vendidos a nível nacional e online entre setembro de 2019 e julho de 2022:

**Qual é o problema?** A proteção traseira pode partir-se ou desprender-se e entrar em contacto com a lâmina da serra. Se a proteção traseira entrar em contacto com a lâmina de serra, podem ser lançados fragmentos e atingir o operador ou o espectador causando ferimentos.

**O que fazer:** Pare de utilizar a serra, verifique o modelo, o tipo e o código de fabricação (data code), detalhes acima. Se o seu produto for afetado, contacte a equipa de atendimento ao cliente da DEWALT para receber um kit de reparação gratuito.

O kit de reparação inclui um novo conjunto de proteção traseira e de deflector de pó, dois novos parafusos de fixação e instruções. A chave original da lâmina de serra fornecida com a serra, que é usada para trocar lâminas de serra, tem uma cabeça T30 Torx e pode ser usada para remover os parafusos antigos e substituir os novos parafusos.

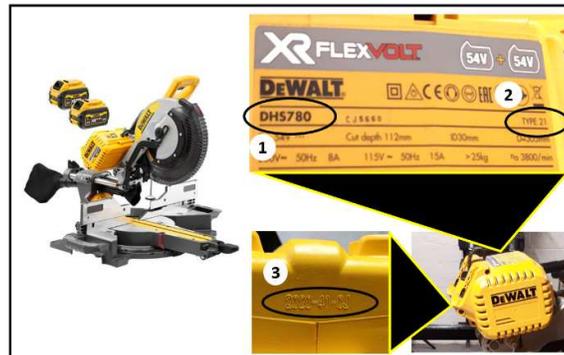
1. Modelo:DHS780
2. Tipo Número:21
3. Códigos de Data de Produção: Entre 2019-33 e 2022-06

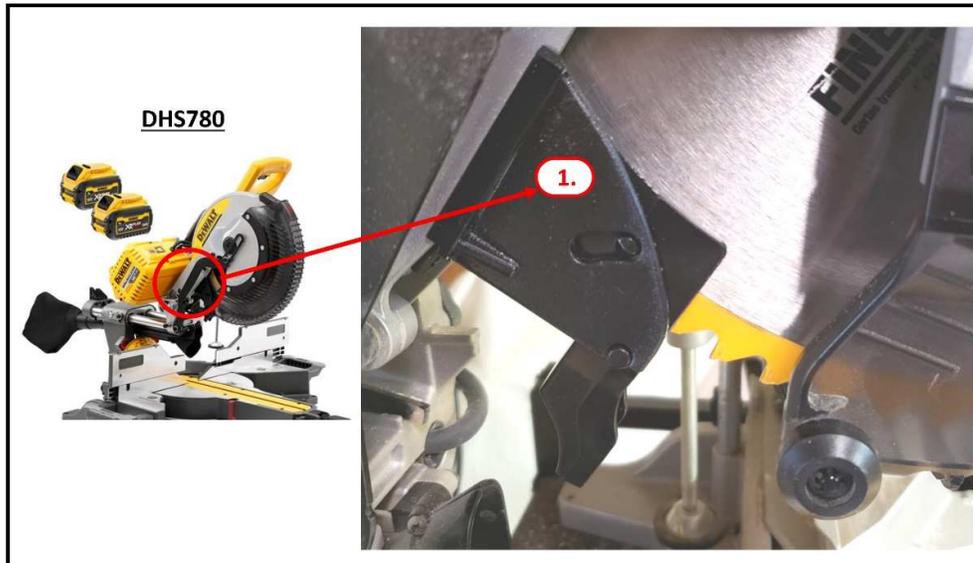
### 1. GUARDA TRASEIRA

## LOCALIZAÇÃO E IDENTIFICAÇÃO DO COMPONENTE DA RETAGUARDA TRASEIRA
